VIBA SWEETS DURCHLEUCHTET FRUCHTRIEGEL

Fallstudie
Viba Sweets

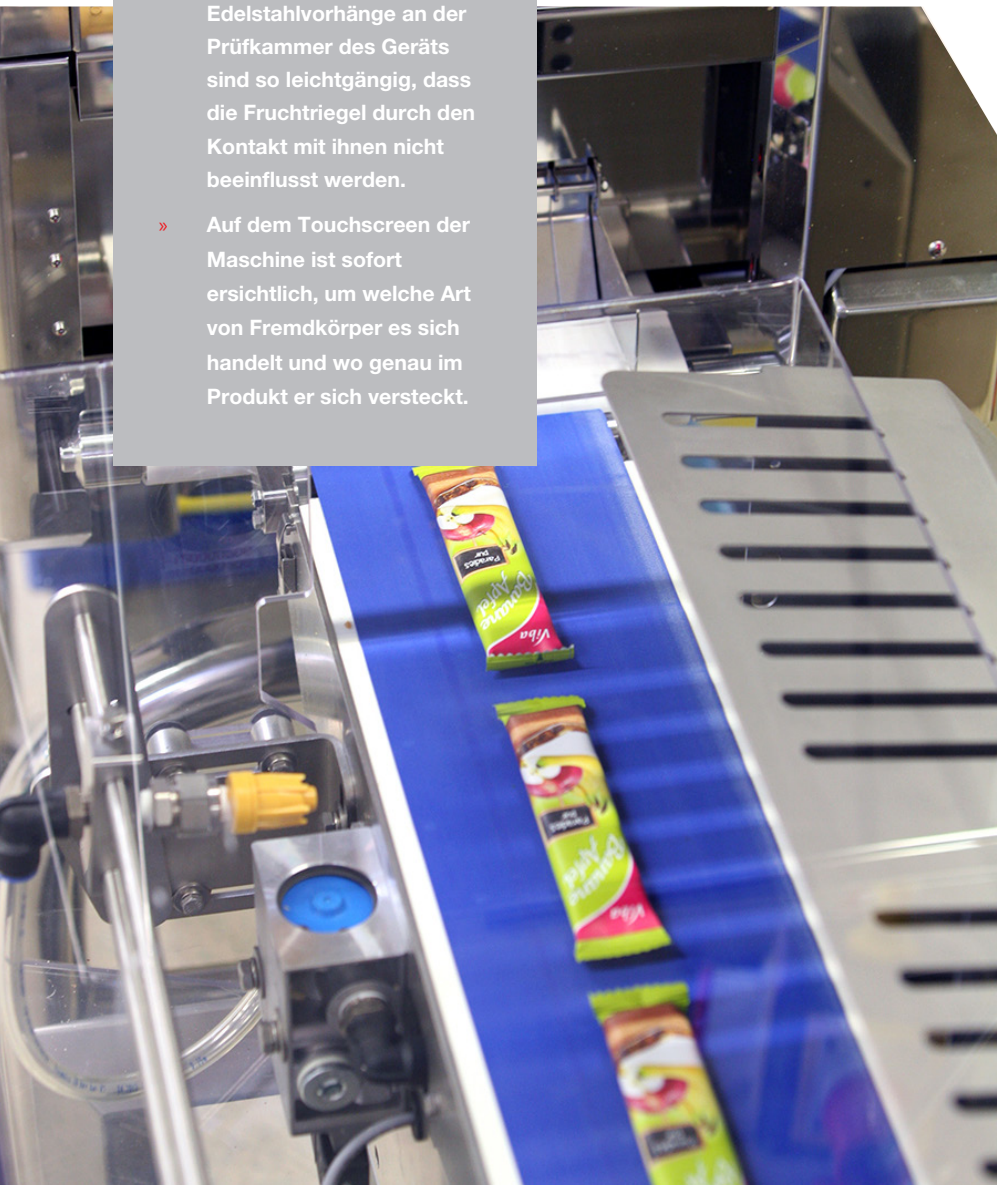
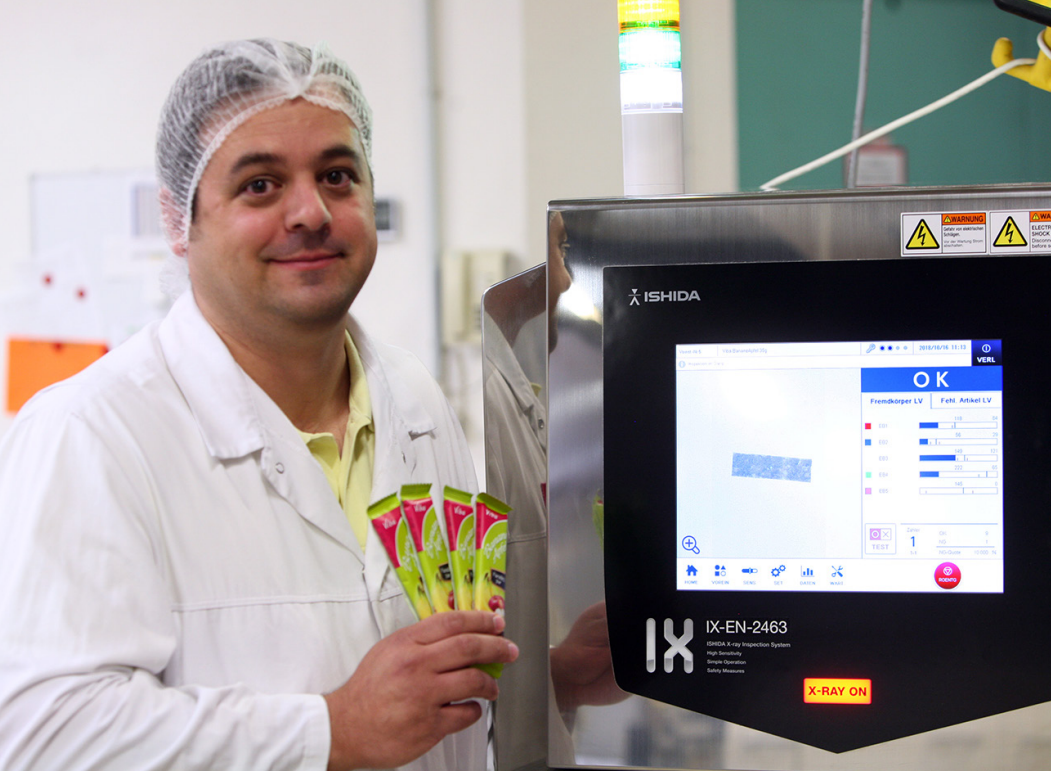
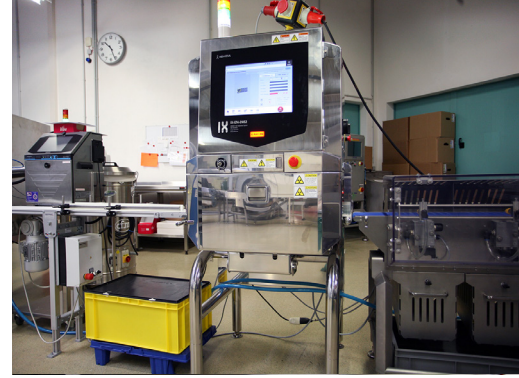
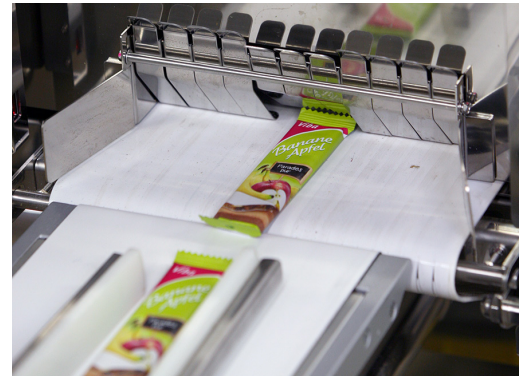
“ Auf dem Touchscreen der Maschine ist sofort ersichtlich, um welche Art von Fremdkörper es sich handelt und wo genau im Produkt er sich versteckt. ”

Das Röntgenprüfsystem IX-EN eignet sich sehr gut für die Fruchtriegel, weil es extra für die Kontrolle von leichten, dünnen und vergleichsweise homogenen Produkten entwickelt wurde. Zur Fremdkörperkontrolle misst das System die Dichte. Das Röntgenlicht wird durch die Fruchtriegel geleitet und von Fotodioden aufgenommen. Abhängig vom Niveau der empfangenen Röntgenstrahlung entsteht ein Graustufenbild. Sind Einschlüsse vorhanden mit einer größeren Dichte als das Produkt selbst, erscheinen diese auf dem Bild als dunkle Flecken. „Auf dem Touchscreen der Maschine ist sofort ersichtlich, um welche Art von Fremdkörper es sich handelt und wo genau im Produkt er sich versteckt“, sagt Francisco Taberner.

Viba sweets erreicht mit dem Röntgenprüfsystem IX-EN sehr gute Detektionsraten für Stein, Glas, Kunststoff und Metall. Auch bei Hochgeschwindigkeit werden beispielsweise Steine ab 1 mm und Glasstücke ab 1,5 mm sicher gefunden. Darüber hinaus nutzt das System eine Gewichtskontrollfunktion als Indikator für weitere Qualitätsmängel, die früher unentdeckt geblieben wären. Deformierte und gebrochene Fruchtriegel lassen sich identifizieren und versehentlich doppelt befüllte Verpackungen können aus dem Verkehr gezogen werden.

Die patentierte Technik des Ishida Röntgenprüfsystems IX-EN basiert auf einer Software mit einem lernenden Genetischen Algorithmus. Durch die Bilddatenanalyse über mehrere Generationen hinweg erreicht das Gerät eine sehr hohe Genauigkeit. Da in der Lebensmittelherstellung zumeist wiederkehrende Kontaminationen auftreten, lässt sich mit jedem Prüfungsvorgang ein präziseres Protokoll für den Abgleich erstellen. Für die Kalibrierung genügt es, ein Prüfobjekt zwei bis drei Mal zu durchleuchten.
