# INNOWACYJNA TECHNOLOGIA WSPOMAGA KONTROLĘ JAKOŚCI SYSTEMU MAP

Studium przypadku  
**M-Back**

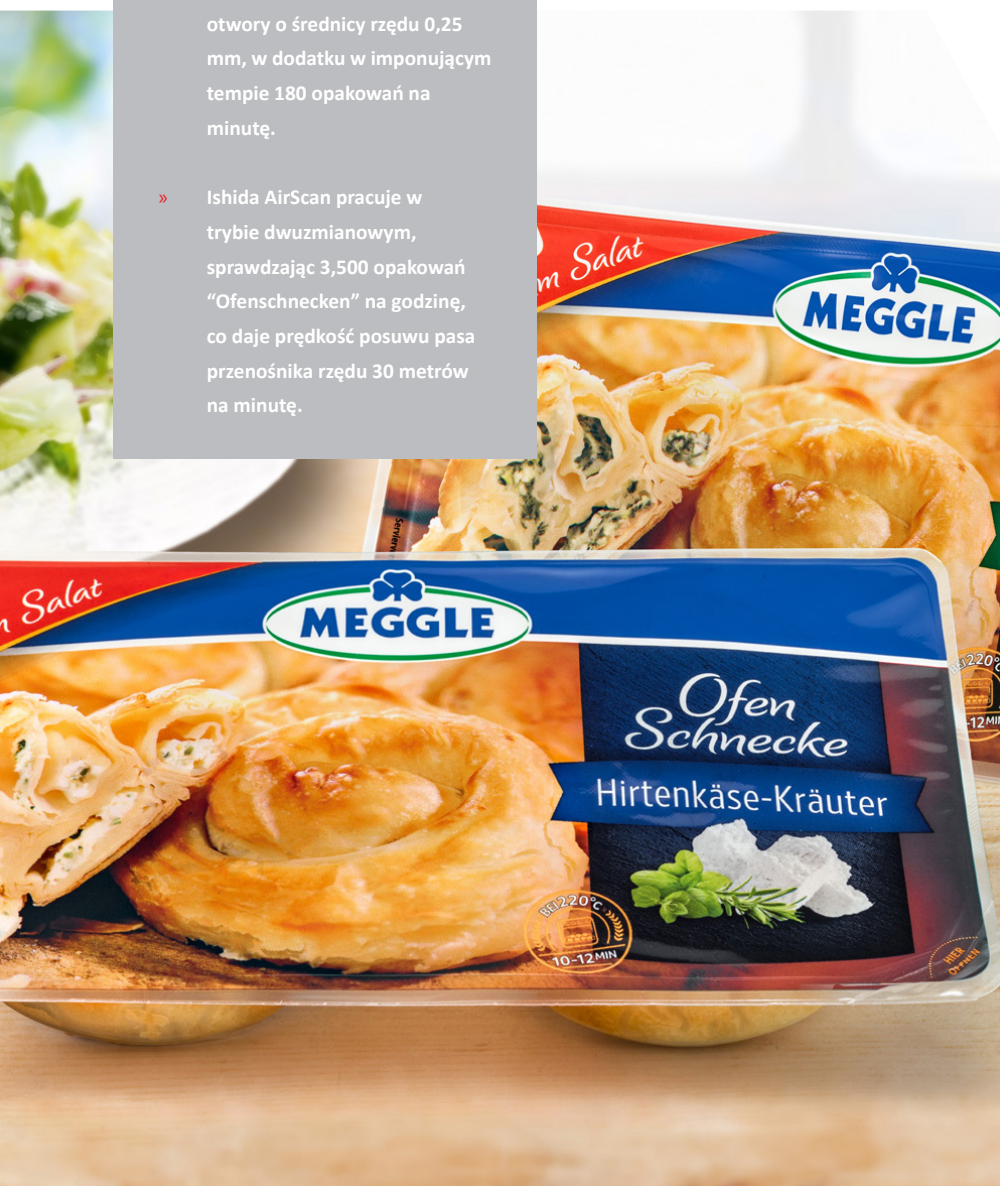
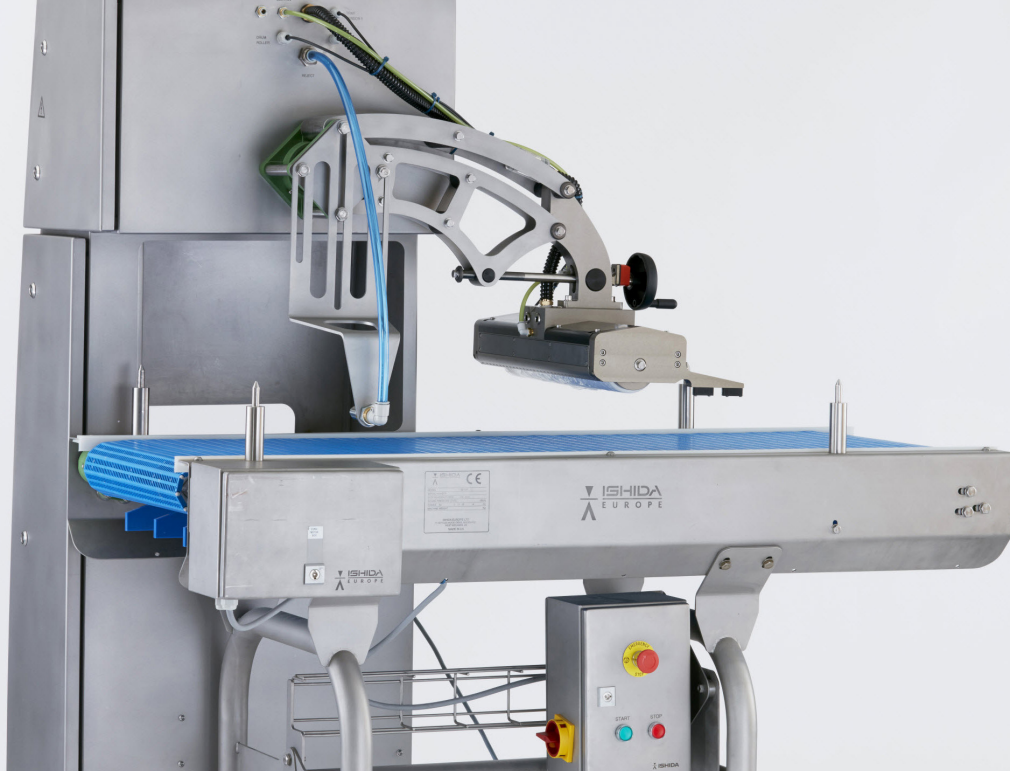
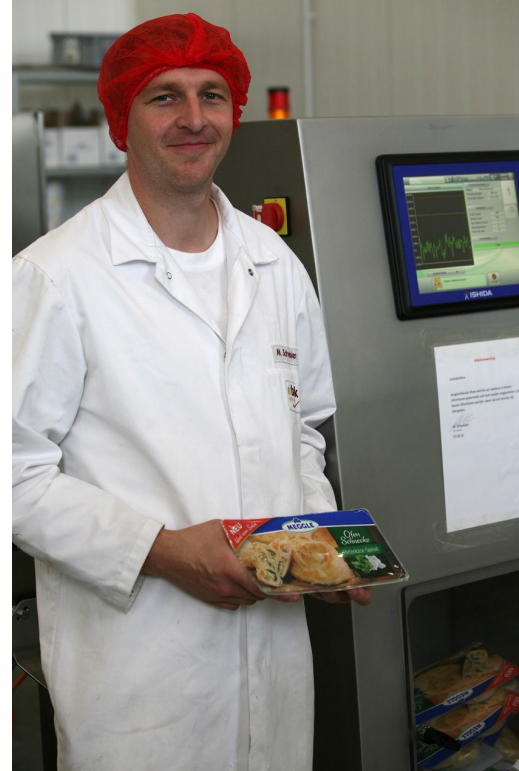
Producent postawił na Ishida AirScan, który wykorzystuje technologię laserową do wykrywania wycieków dwutlenku węgla (CO<sub>2</sub>), który jest używany w wielu zastosowaniach MAP. Wysokowydajny system, w czasie krótszym niż 20 milisekund, sprawdza każdą pojedynczą tacę pod kątem śladów ulatniającego się CO<sub>2</sub>.

W przypadku spółki M-Back system Ishida AirScan został zainstalowany w końcu linii pakującej, pomiędzy innymi urządzeniami kontrolnymi a etykieciarką. Od chwili instalacji około 3% opakowań identyfikowanych jest jako nieszczelne. Są one eliminowane za pomocą mechanizmu odrzutu powietrza i transportowane do komory zbiorczej, a następnie poddawane procesowi ponownego pakowania.
